# 13 järven tila Pälkäneellä

**TUTKIMUSRAPORTTI**  
**2023/81**

**Tekijä:** Kirsi Kuoppamäki, FT, Dos., ympäristöasiantuntija, tutkija  
Kokemäenjoen vesistön vesiensuojeluyhdistys ry.

**Tilaaaja:** SUVI-hanke, [www.aitosuvi.fi](http://www.aitosuvi.fi)

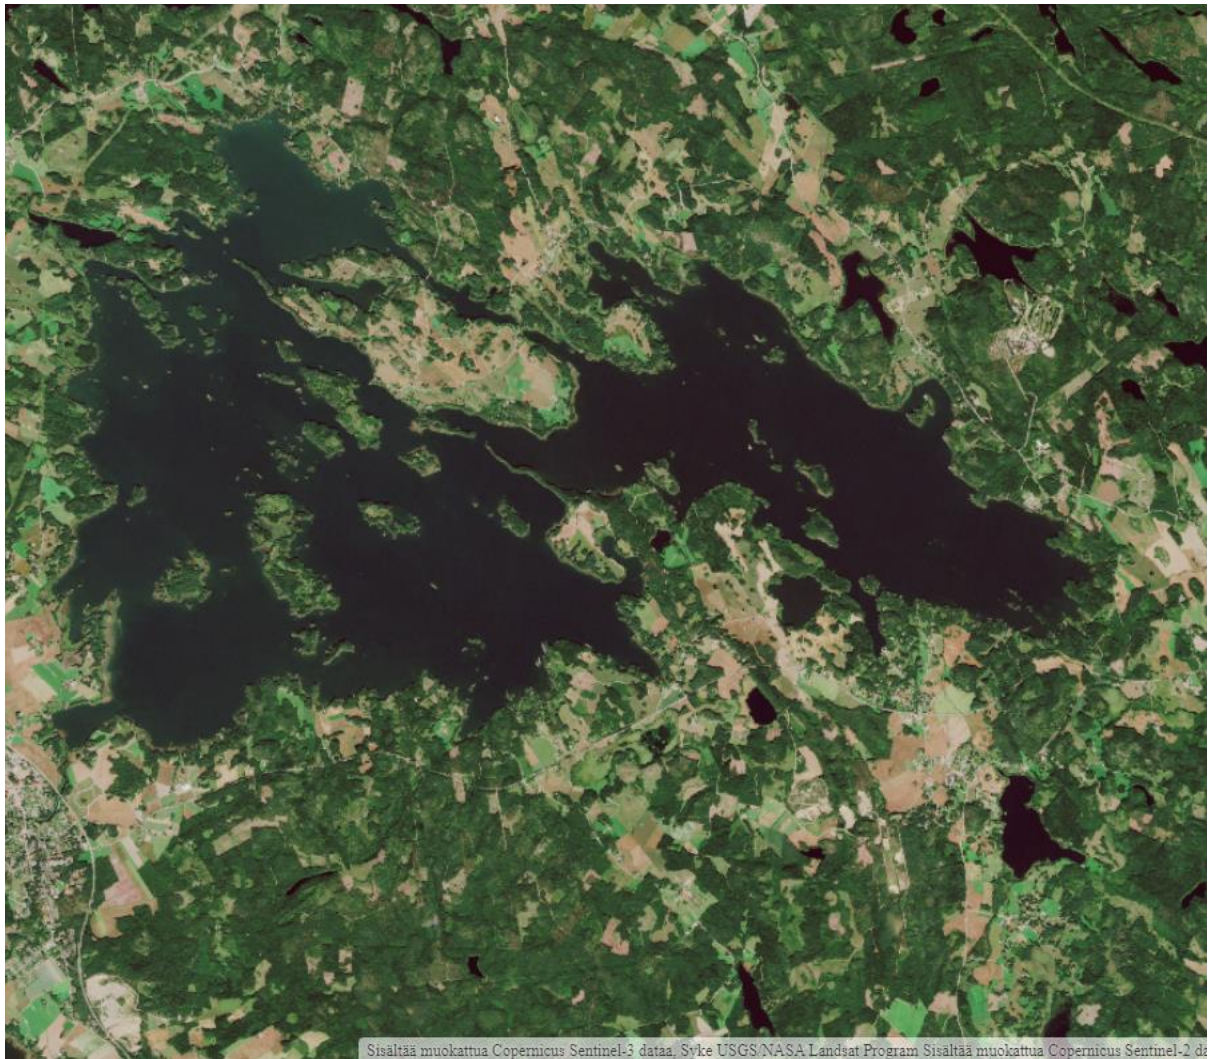
**Kuva 1.7.** Satelliitin 20.8.2023 Pälkänevedestä ottamassa kuvassa näkyy leväsamennusta etenkin Tyrnyselällä ja Kelppiänselällä. Kuva sisältää muokattua Copernicus Sentinel-2 dataa, TARKKA+, Syke.

Pälkänevesi soveltuu virkistyskäyttöön erittäin hyvin. Vesi on väritöntä, vähähumuksista ja siten kirkasta. Vedenlaadun heikentää erinomaisesta tasosta ajoittaiset leväkukinnat, etenkin sinilevien runsas esiintyminen, kuten näkyy esimerkiksi 20.8.2023 otetussa satelliittikuvassa (Kuva 1.7).

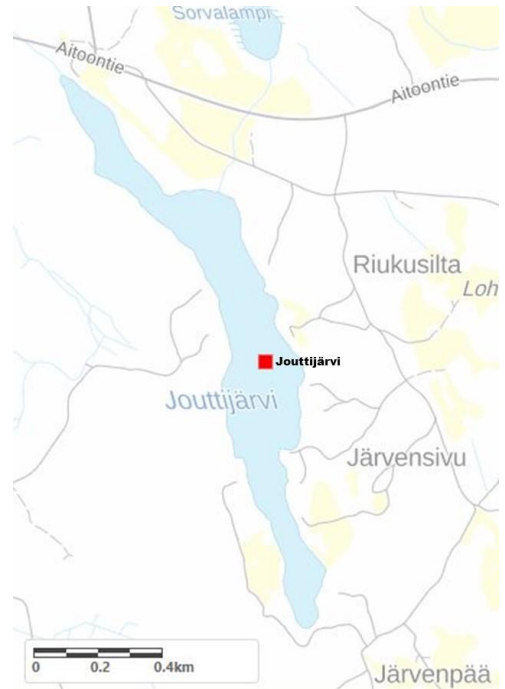
**Kuva 2.1.** Vedenlaadun havaintopisteen sijainti Aitoon Jouttijärvessä. Kartta: SYKE, Hertta-tietokanta.

Pälkäneen keskustasta 15 km itään sijaitseva Jouttijärvi (vesistöalueen numero: 35.715.1.008) Aitoossa on pieni, pinta-alaltaan 1,14 km<sup>2</sup> kokoinen latvajärvi, johon laskee vain pieniä oja. Luusua on koillisosassa, missä järvestä lähtevät vedet virtaavat Pitkänsillanojaa pitkin Sorvalampeen ja sieltä edelleen kohti Pälkäneveden Jouttesselän Huhtalahtea. Jouttijärveä ei ole luodattu. Vesinäytteet on haettu järven keskellä olevasta 5 m syvästä pisteestä, joten kyseessä on ilmeisen matala järvi, sillä limnologian perinteisiin kuuluu vedenlaadun seuranta järvien syvimmässä pisteessä. Jouttijärven valuma-alue (110 ha) on valtaosin metsää (65 %) ja vain vähäisessä määrin maatalouden käytössä (6 %). Peltomaat on keskittyneet alueen eteläosaan. Pälkäneen kunnan alueella on toinenkin Jouttijärvi. Se sijaitsee lounaisosassa ja sen läntinen allas jakautuu Pälkäneen, Hämeenlinnan ja Valkeakosken kuntien alueille. Tässä raportissa käsitellään vain itäisen Jouttijärven vedenlaatua ja muita perusominaisuuksia. Vesinäytteet on haettu keskeltä järveä (Kuva 9.1) kohdasta, jossa syvyys on 5 metriä.

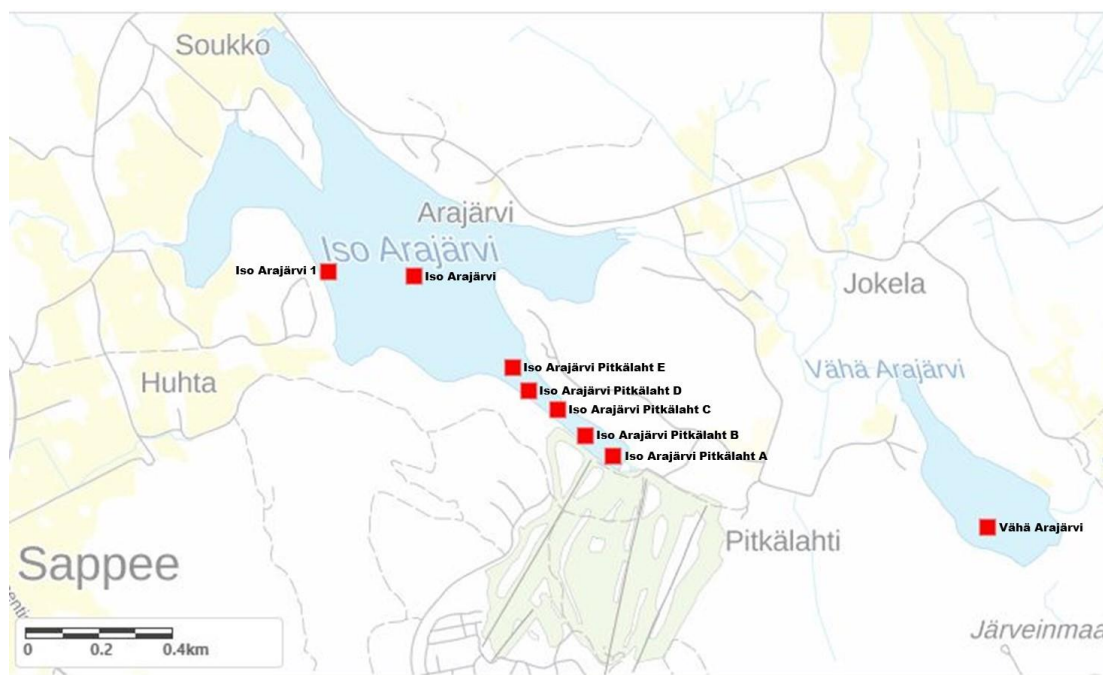
**Kuva 3.1.** Vedenlaadun havaintopisteiden sijainti Iso Arajärvessä. Raportissa käytettiin keskellä järveä olevasta "Iso Arajärvi"-pisteestä kerättyä aineistoa. Kartta: SYKE, Hertta-tietokanta.

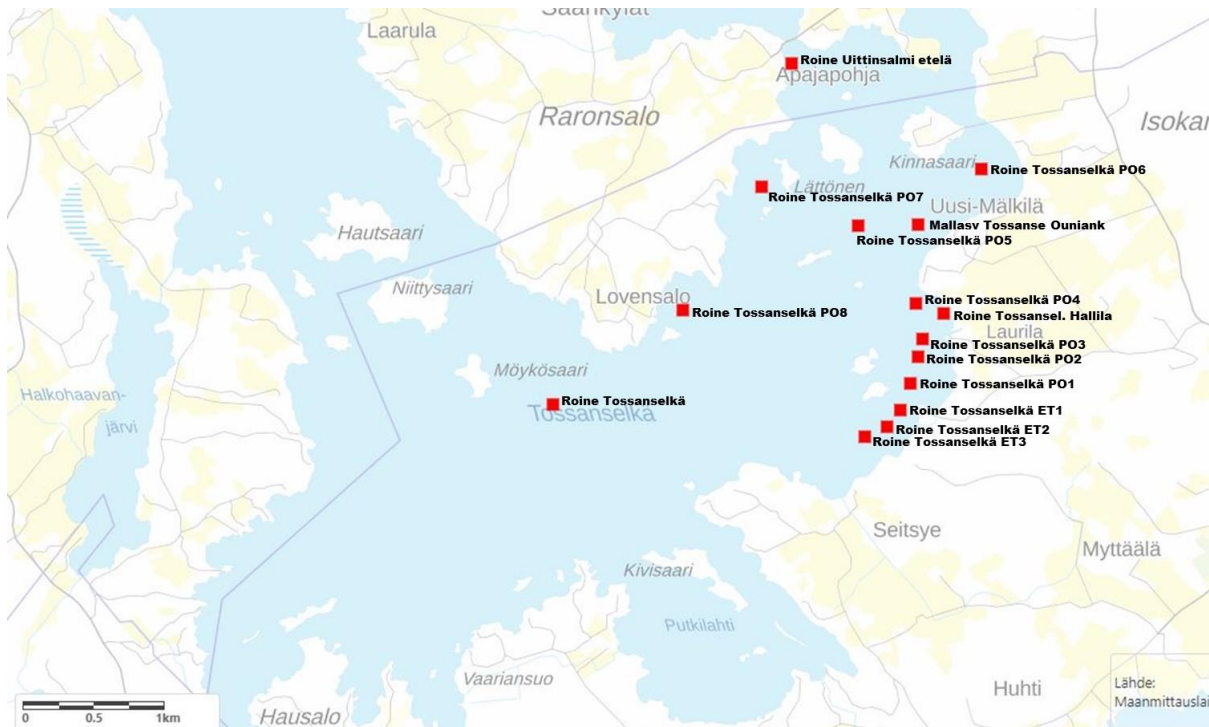
**Kuva 6.1.** Vedenlaadun havaintopisteet Roineen Tossanselällä. Lausunnon pohjana on käytetty keskellä järviä sijaitsevasta "Roineen Tossanselkä" -pisteestä kerättyä aineistoa. Kartta: Hertta-tietokanta

Tossanselällä on useita vedenlaadun havaintopaikkoja, mutta suurimmasta osasta niitä on haettu vain 1-4 kertaa vesinäytteitä, kuten kahdeksasta ranta-alueen näytepisteestä Laurilan edustalla (Kuva 6.1). Keskellä Tossanselkää 22,2 m syvästä paikasta on eniten vedenlaatu tuloksia, mutta niitäkin kuitenkin sangen vähän: 8 kesäaikaista ja 3 talviaikaista tulosta vuosien 2009 ja 2021 väliltä.

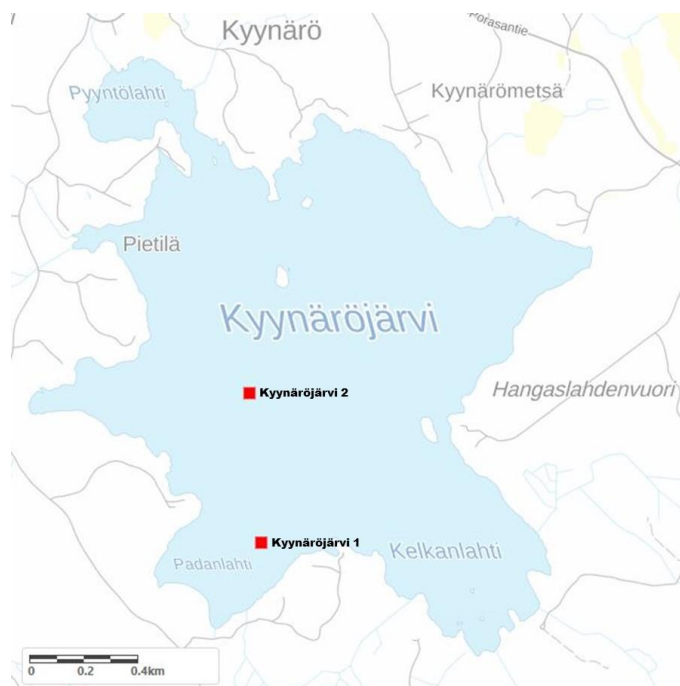
**Kuva 10.1.** Vedenlaadun havaintopisteet Kynäröjärvessä. Lausunnon pohjana on käytetty keskellä järveä sijaitsevasta "Kynäröjärvi 2" -pisteestä kerättyä aineistoa. Kartta: SYKE, Hertta-tietokanta.

Kynäröjärvellä on kaksi vedenlaadun havaintopistettä (Kuva 4.1). Niistä toisesta, suunnilleen keskellä järveä sijaitsevasta pisteestä "Kynäröjärvi 2" on kerätty valtaosa näytteistä ja jonka aineistoa käytettiin tässä raportissa.

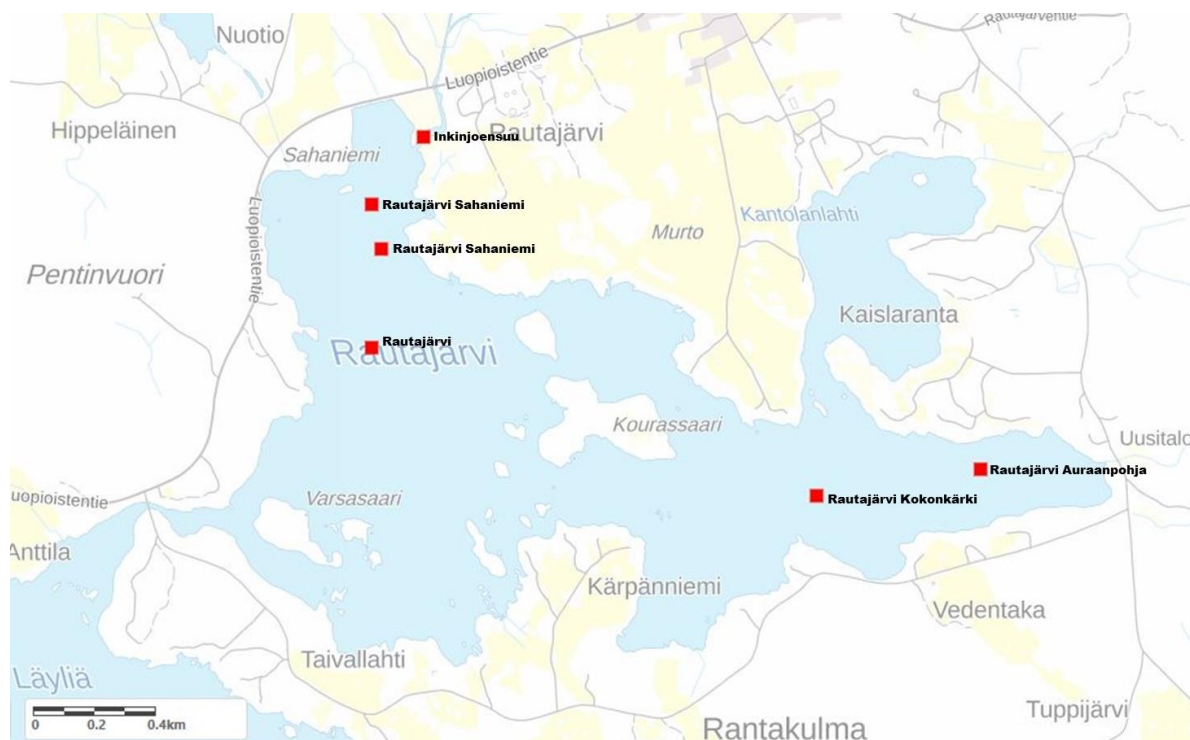
**Kuva 12.1.** Vedenlaadun havaintopisteet Rautajärvessä. Lausunnon pohjana on käytetty läntisessä järviältaassa olevasta "Rautajärvi"-pisteestä kerättyä aineistoa. Kartta: SYKE, Herta-tietokanta.

Rautajärvellä on useita vedenlaadun havaintopisteitä (Kuva 12.1). Järven läntisessä altaassa sijaitsevasta, 6 m syvästä "Rautajärvi"-nimisestä pisteestä on eniten ja pisimmältä ajanjaksolta vedenlaadutietoa, joten siitä kerättyä aineistoa käytettiin tässä raportissa.

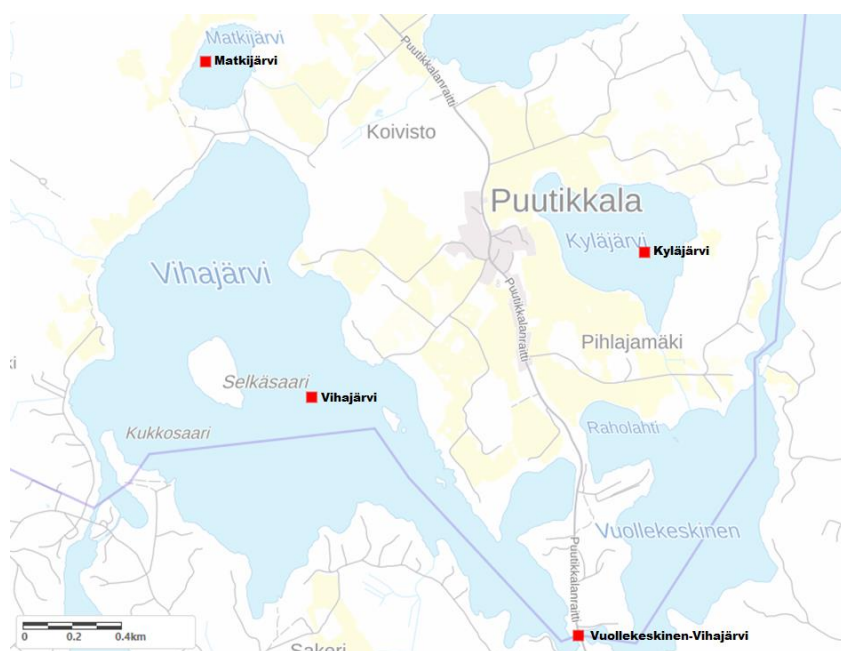
**Kuva 13.1.** Vedenlaadun havaintopiste Vihajärvessä. Kartta: SYKE, Herta-tietokanta.

Vihajärvi (vesistöalueen numero: 35.781.1.001) on pieni, pinta-alaltaan 2,6 km<sup>2</sup> kokoinen kirkasvetinen järvi Kukkian eteläpuolella. Kukkian vesi valuu Vihajärveen itäpäässä olevaa Kukkianvirtaa pitkin ja Vihajärven länsipäästä vedet jatkavat matkaansa kohti Iso-Roinetta. Vihajärvessä on viisi saarta ja sen rantaviivan pituus on 19,5 km. Keskisyvyys on 3,5 m ja suurin syvyys, 12,8 m, sijaitsee Verkkosaaresta 150 m länteen. Siitä noin 200 m pohjoiseen on Vihajärven 11,9 m syvä vedenlaadun havaintopiste (Kuva 13.1). Noin 90 % järven pinta-alasta on syvyydeltään 5 m tai sitä matalampaa.
